# Kleiner Bach, große Wirkung - Renaturierung entlang des Mollenbachs

von Heike Helfenstein

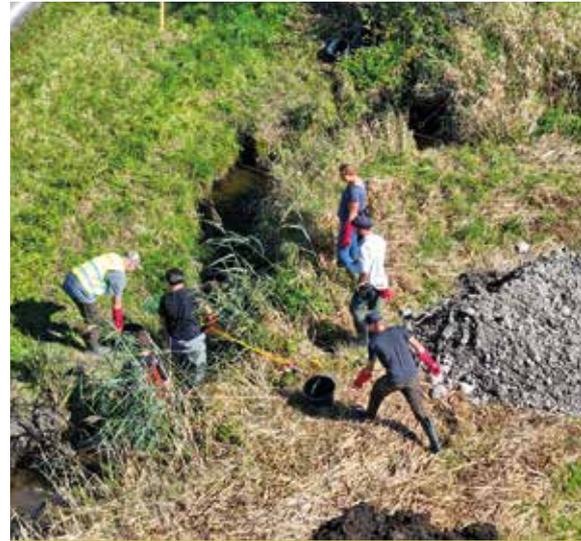
Abfischen im alten Bachlauf  
Foto: Jan Bolender

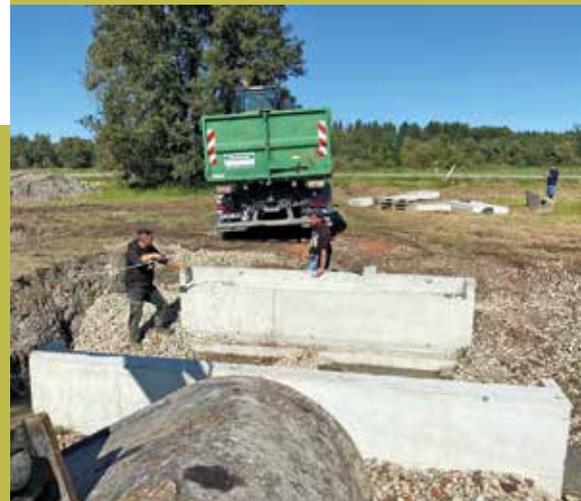
Überfahrtsbauwerk im Entstehen  
Foto: Heike Helfenstein

Die Frage der Überfahrt in Form eines Wirtschaftsweges stellte eine Herausforderung dar. Die Verlegung des Bachbettes an dieser Stelle in eine Dole (Schleuderbetonrohr) erschien im Zuge einer Renaturierung und der Durchgängigkeit des Gewässers unangebracht. Die Lösung: Der Bau eines Kastendurchlasses, einer einfachen Brücke aus Fertigbetonteilen. Sie war kaum teurer als eine Dole und bietet eine tolle Alternative in Projekten dieser Art.

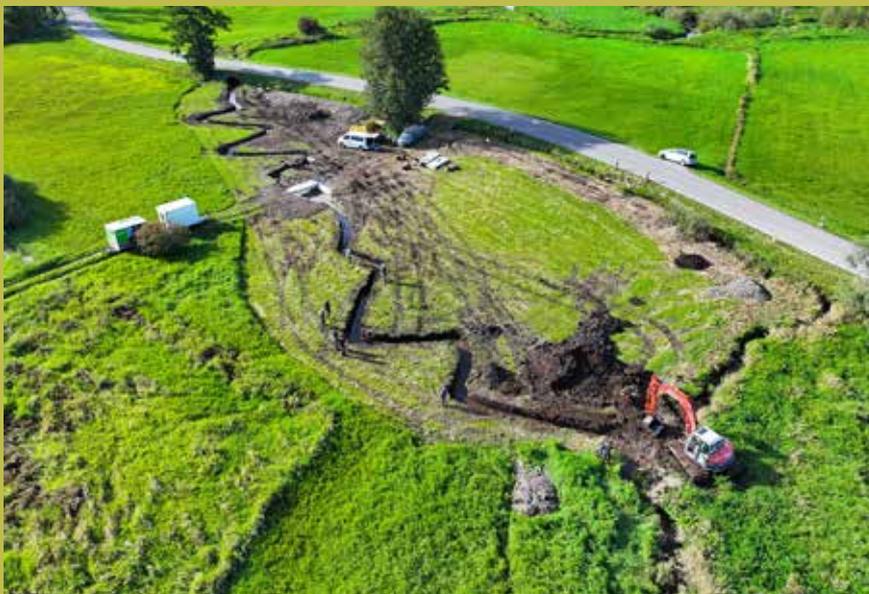
Umleitung in das neue Bachbett  
Foto: Jan Bolender

Nach einigen Monaten der Verhandlung mit allen Beteiligten und Vorbereitungen für die Baumaßnahmen ging es dann schnell voran: Im Frühherbst 2023 rückte der Bagger an und modellierte dem Mollenbach ein neues mäandrierendes Bett. Der Bachabschnitt direkt entlang der Straße wurde gekappt und das Bachbett rund 30 Meter südlich der Straße neu verlegt und direkt an die bestehende Gewässerunterführung unter der Straße angeschlossen. Durch diese Verlegung erhielt der Bach ein neues, naturnahes Flussbett,

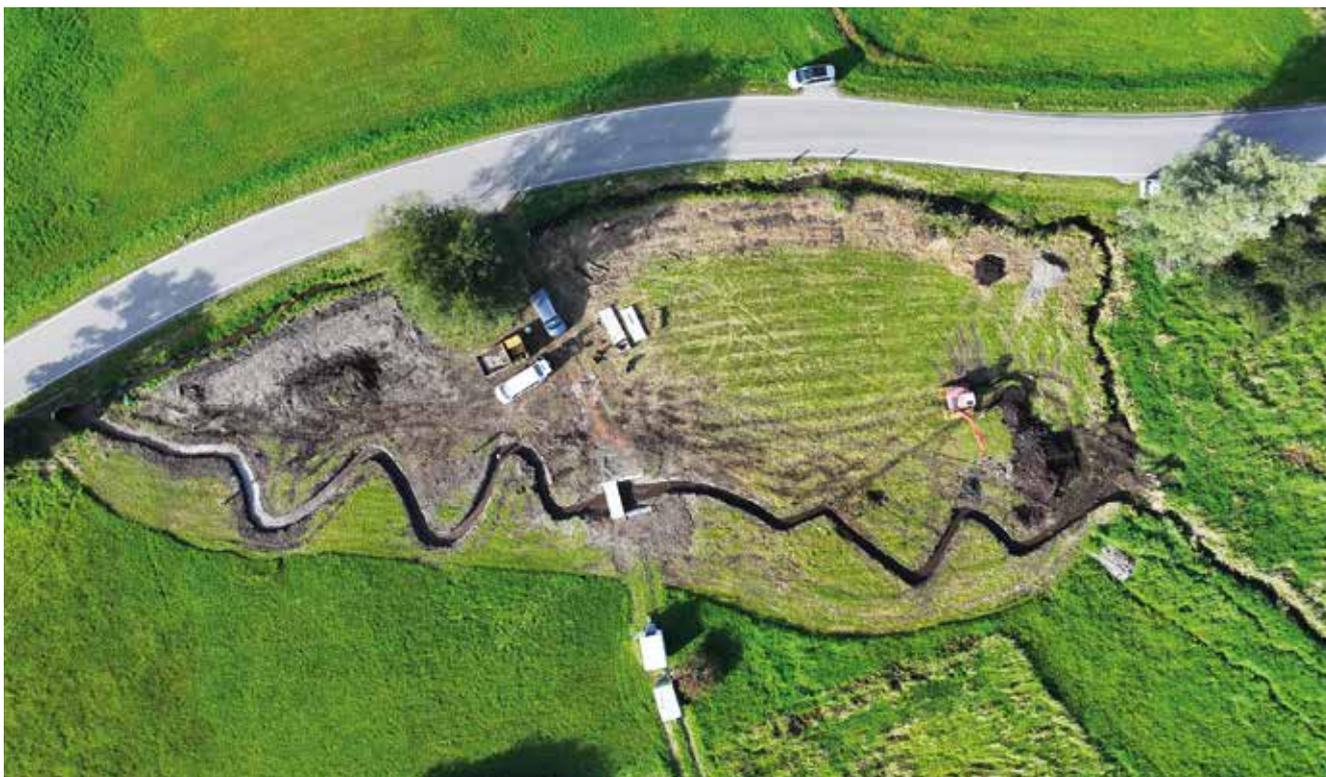
Renaturierungsstrecke Foto: Jan Bolender

Wichtig war allen Beteiligten: Das Gewässer sollte selbst eine Eigendynamik entwickeln können. Daher wurde der Verlauf nur grob vorgegeben, das Bachbett leicht mäandrierend in einem Kastenprofil angelegt und nicht wie in vielen anderen Renaturierungsprojekten den Uferbereich aufwändig modelliert. Denn die Ufergestaltung und das Ausformen der Gleit- und Prallhänge gestaltet das Gewässer über die Zeit hinweg selbst. Voraussetzung sind nur genügend Platz und ausreichend Geschiebe. Hierzu wurde neben dem Kies des alten Bachbettes zusätzlich noch etwas Wandkies aus einer Kiesgrube in einzelnen „Taschen“ eingebracht.
